Folio	F620996
Emplacement	Entrepex - Lévis
Type d'actif	Automobile
Marque / Modèle / Année	CHEVROLET SILVERADO 1500 HYBRID 2009
NIV	2GCFK135891118218
Odomètre	239405 km
Nombre de clés	2

Rapport de dommages

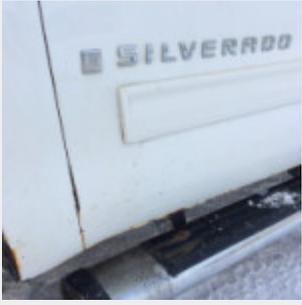
Section	Niveau de dommage	Types de dommage	Détails	Photo
Aile avant gauche	Modéré	Égratignure(s), Rouille

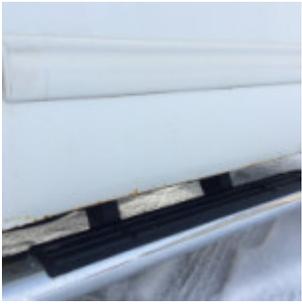
Jupe gauche	Modéré	Rouille

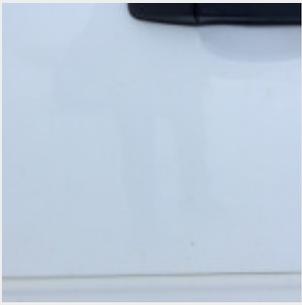
Porte avant gauche (section principale)	Mineur	Rouille

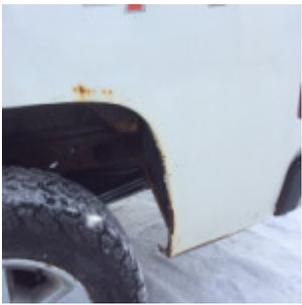
Aile arrière gauche	Modéré	Rouille

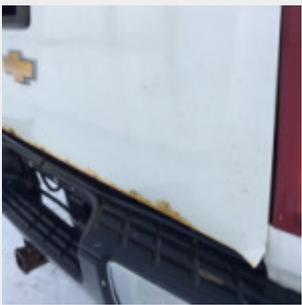
Arrière	Modéré	Bris, Égratignure(s), Rouille

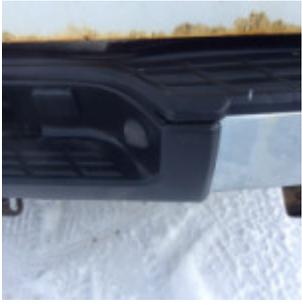
Section	Niveau de dommage	Types de dommage	Détails	Photo
Pare-chocs arrière	Mineur	Cassure, Égratignure(s)

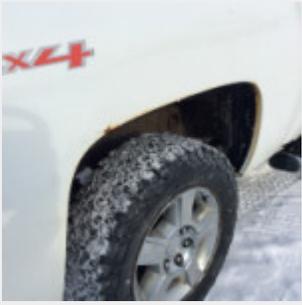
Aile arrière droite	Modéré	Égratignure(s), Rouille

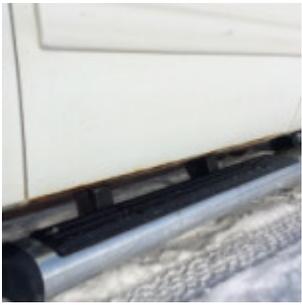
Jupe droite	Modéré	Égratignure(s), Rouille

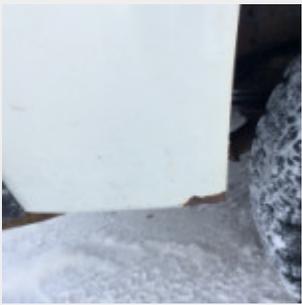
Aile avant droite	Modéré	Égratignure(s), Rouille

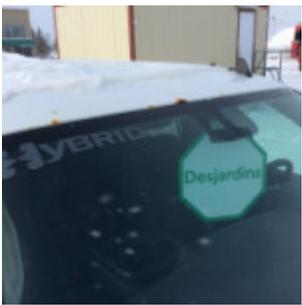
Toît	Modéré	Rouille
