Folio F647614
Emplacement Entrepex - Lévis
Type d'actif Automobile
Marque / Modèle / Année CHEVROLET CRUZE LT 2013
NIV 1G1PC5SB0D7216745
Odomètre 128367 km
Nombre de clés 2

Rapport de dommages

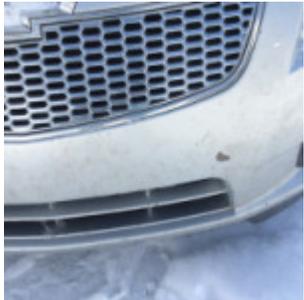
Section	Niveau de dommage	Types de dommage	Détails	Photo
Pare-chocs avant	Mineur	Éclat de peinture, Égratignure(s)

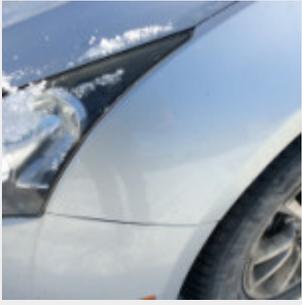
Section	Niveau de dommage	Types de dommage	Détails	Photo
Aile avant gauche	Mineur	Éclat de peinture

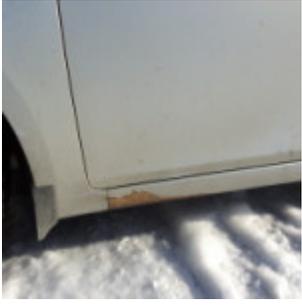
Jupe gauche	Modéré	Égratignure(s), Rouille

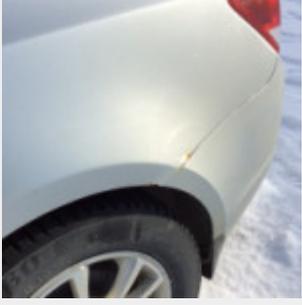
Aile arrière gauche	Mineur	Rouille

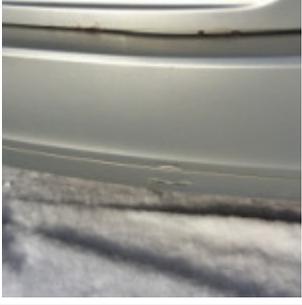
Pare-chocs arrière	Mineur	Égratignure(s)

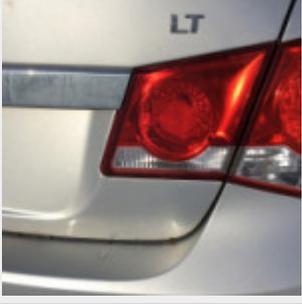
Arrière	Mineur	Rouille

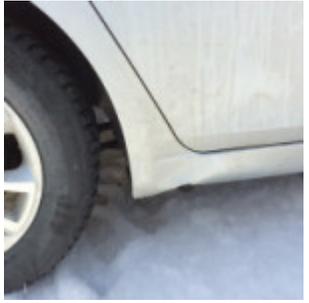
Section	Niveau de dommage	Types de dommage	Détails	Photo
Jupe droite	Modéré	Bosse(s), Égratignure(s), Rouille
