<b>Folio</b>	F378465-2
<b>Emplacement</b>	Entrepex - Boisbriand
<b>Type d'actif</b>	Automobile
<b>Marque / Modèle / Année</b>	NISSAN SENTRA S 2013
<b>NIV</b>	3N1AB7AP9DL645275
<b>Odomètre</b>	113678 km
<b>Nombre de clés</b>	1

Rapport de dommages

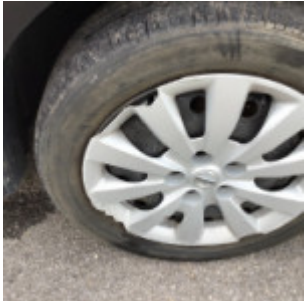
Section	Niveau de dommage	Types de dommage	Détails	Photo
Jante avant droite	Majeur	Cassure	Cap de roue cassé

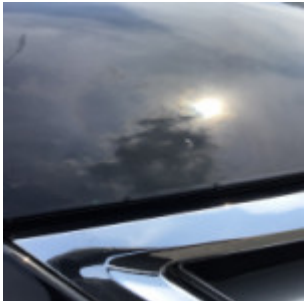
Capot (centre)	Modéré	Éclat de peinture
