Folio 41-2681668

Emplacement Entrepex - Boisbriand

Marque / Modèle / Année CHEVROLET CRUZE LIMITED 1LS 2016

Rapport de dommages

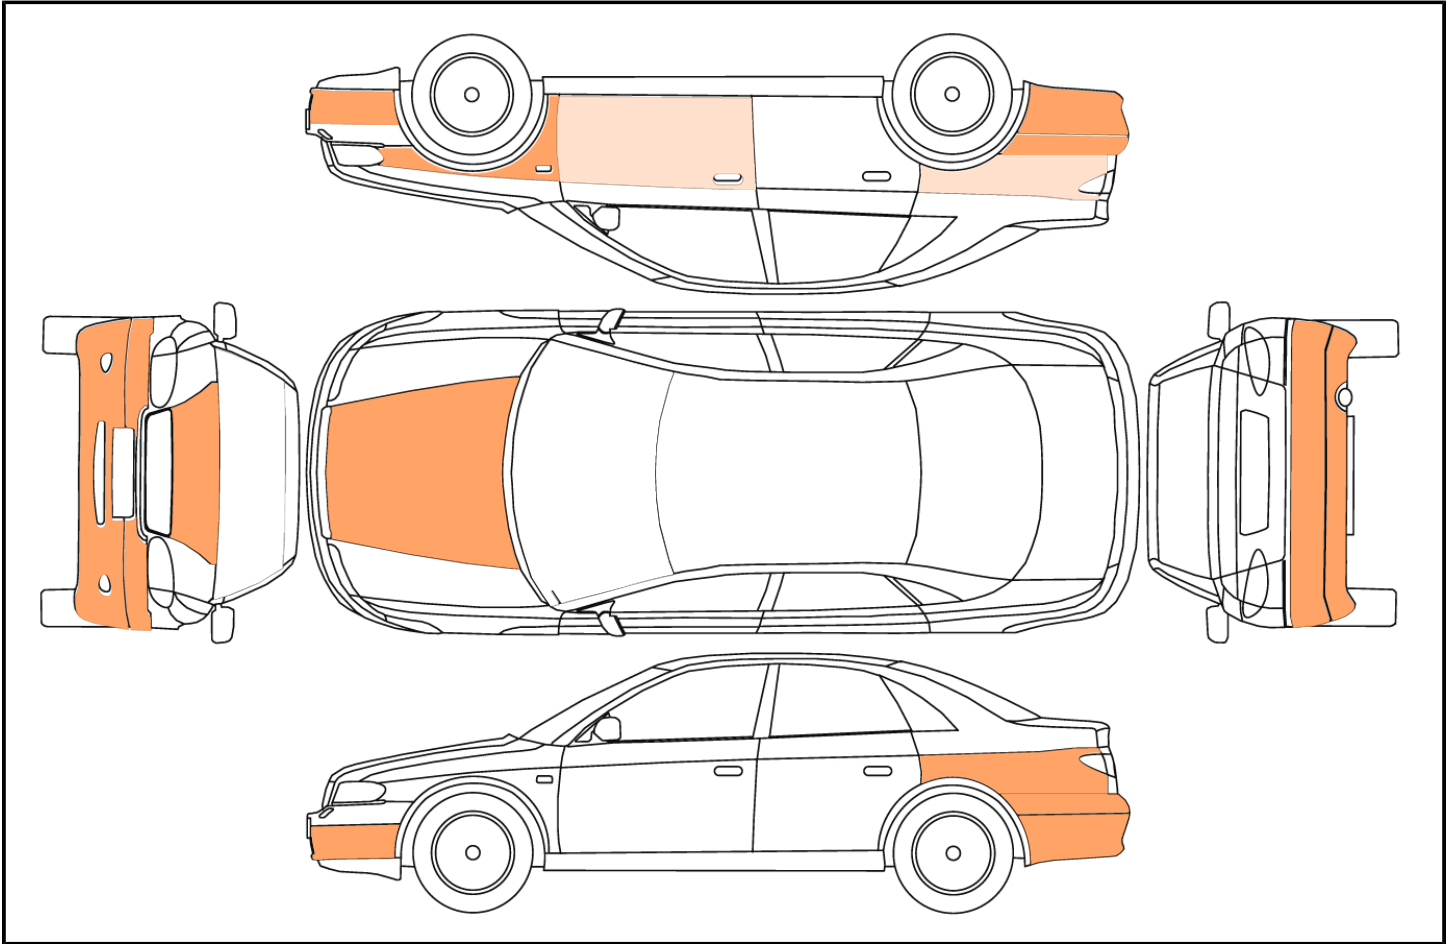
Condition Égratignures et bosse tout le tour de la carrosserie. Le pare-chocs avant et arrière est brisé. intérieur très sale. Aucun freins sur le véhicule.

Section	Niveau de dommage	Types de dommage	Détails
Pare-chocs avant	Majeur	Besoin d'un remplacement	
Capot avant (centre)	Modéré	Bosse(s)	
Aile arrière gauche	Modéré	Égratignure(s)	
Pare-chocs arrière	Majeur	Besoin d'un remplacement	
Aile arrière droite	Mineur	Égratignure(s)	
Porte avant droite (section principale)	Mineur	Égratignure(s)	
Pare-brise avant	Ok		
Aile avant droite	Modéré	Bosse(s)
