Folio F363699-1

Marque / Modèle / Année FORD FLEX SEL FWD 2013

Rapport de dommages

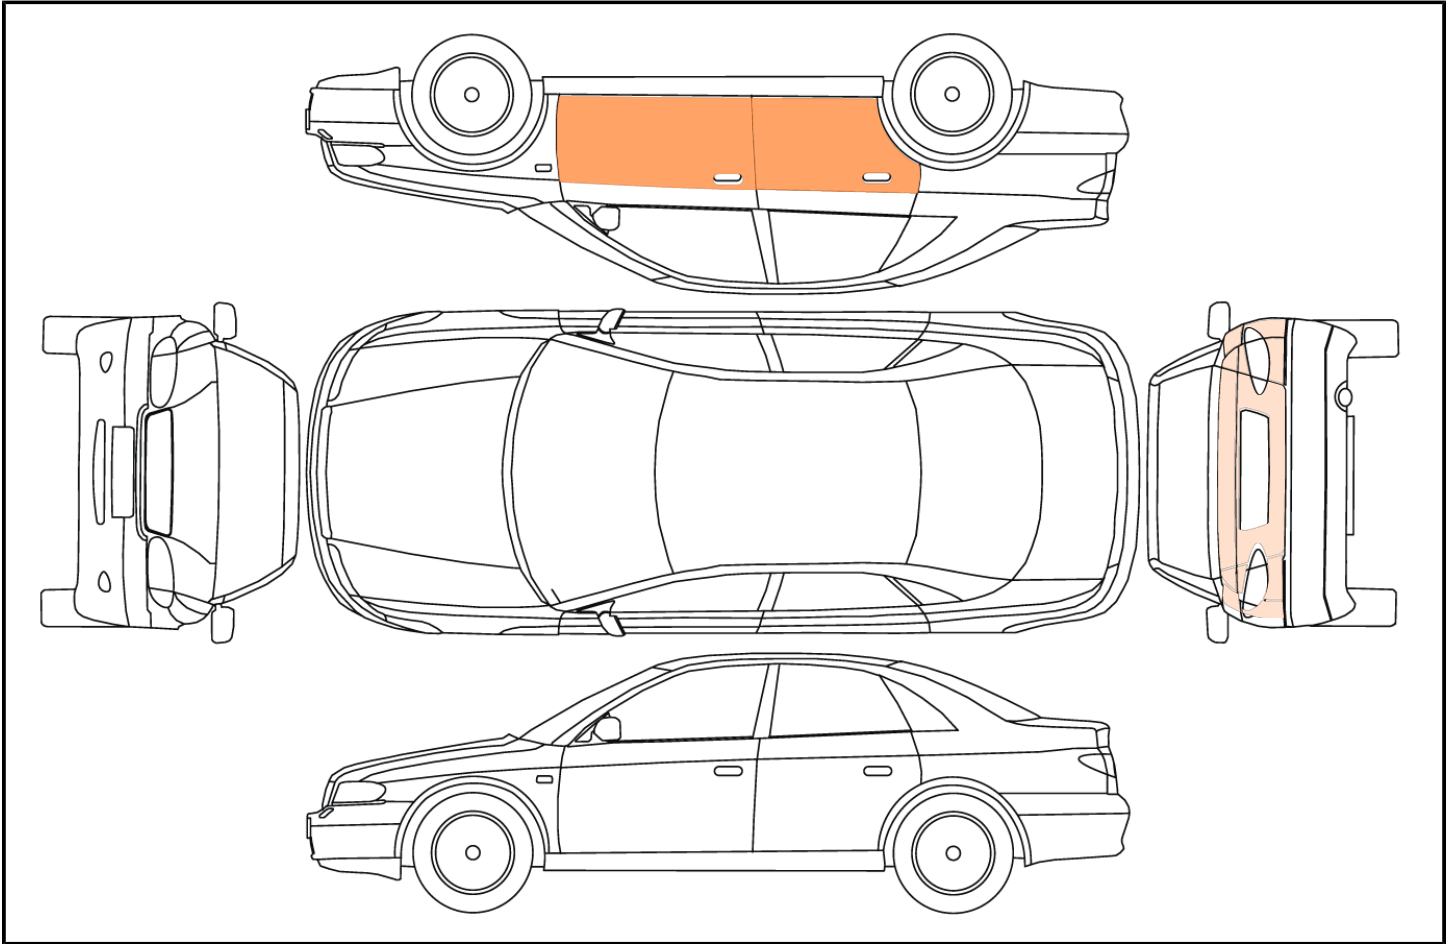
Section	Niveau de dommage	Types de dommage	Détails
Porte arrière droite (section principale)	Modéré	Égratignure(s)	
Porte avant droite (section principale)	Modéré	Égratignure(s)	
Arrière	Mineur	Rouille	éclat de peinture
