Folio F609628-1

Marque / Modèle / Année BMW X3 XDRIVE 28D 2015

Rapport de dommages

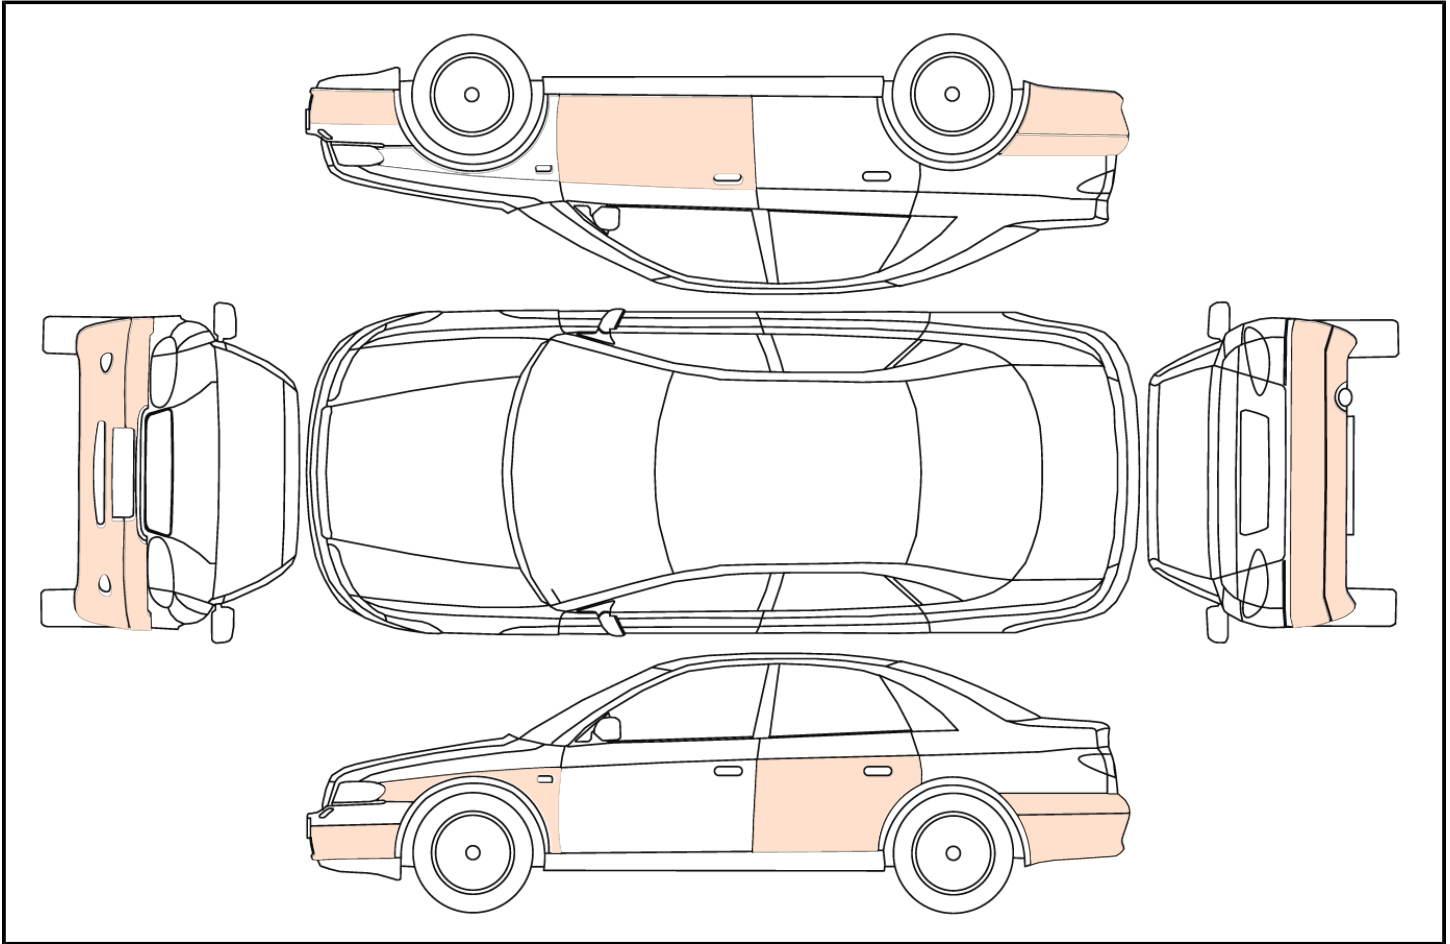
| Section | Niveau de dommage | Types de dommage | Détails |
|---|---|---|---|
| Aile avant gauche | Mineur | Égratignure(s), Manquant | Semble manqué une petite moulure chrome (restant de colle sur l'aile) |
| Porte arrière gauche (section principale) | Mineur | Égratignure(s) | |
| Pare-chocs arrière | Mineur | Autre, Égratignure(s) | Colle 3M sur le pare choc du à une moulure de protection du pare choc |
| Porte avant droite (section principale) | Mineur | Égratignure(s) | |
| Aile avant droite | Ok | Égratignure(s) | |
| Pare-chocs avant | Mineur | Égratignure(s) | |
