**Folio** F700185-2  
**Emplacement** Entrepex - Boisbriand  
**Type d'actif** Automobile  
**Marque / Modèle / Année** HONDA CIVIC Si 2012  
**NIV** 2HGFB6E56CH201558  
**Odomètre** 146707 km

**Rapport de dommages**

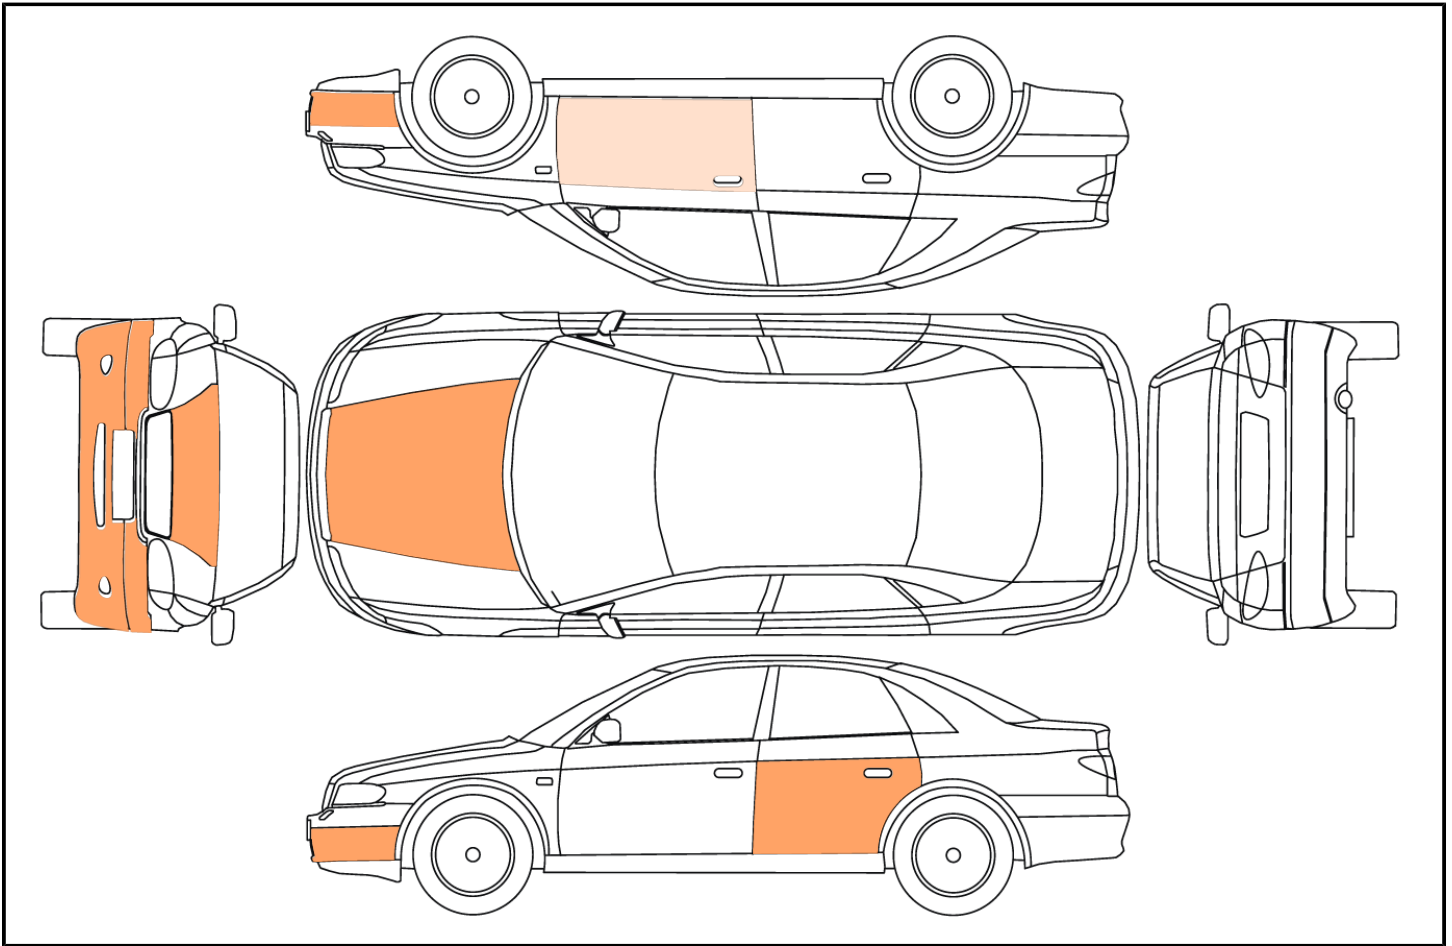
**Condition** Égratignures tout le tour de la carrosserie. Présence de rouille sur la porte arrière gauche et sur le capot.  
**État général** Fonctionnel  
**Moteur** 4 cylindres  
**Carburant** Essence  
**Portes** 4 portes  
**Transmission** Manuelle  
**Entraînement** Traction (FWD)  
**Électrique** Miroirs, Vitres, Portes  
**Chauffant** -  
**Technologie** Bluetooth, Feux de brouillard (fog lights), Régulateur de vitesse (cruise control)  
**Toit** Ouvrant  
**Intérieur** Tissu  
**Extérieur** Aileron, Vitres teintées  
**Pneus** Été, Mags  
**Climatisation** Air climatisé  
**État général (descriptif)** -

Section	Niveau de dommage	Types de dommage	Détails
Porte avant droite (section principale)	Mineur	Égratignure(s)	
Pare-chocs avant	Modéré	Autre	Éclat de peinture niveau du fog light avd
Capot avant (centre)	Modéré	Rouille	
Porte arrière gauche (section principale)	Modéré	Rouille
