# Fiche descriptive sommaire et rapport de dommages

| **Folio** | F664113-1 |
| **Marque / Modèle / Année** | TOYOTA SIENNA 2019 |

## Rapport de dommages

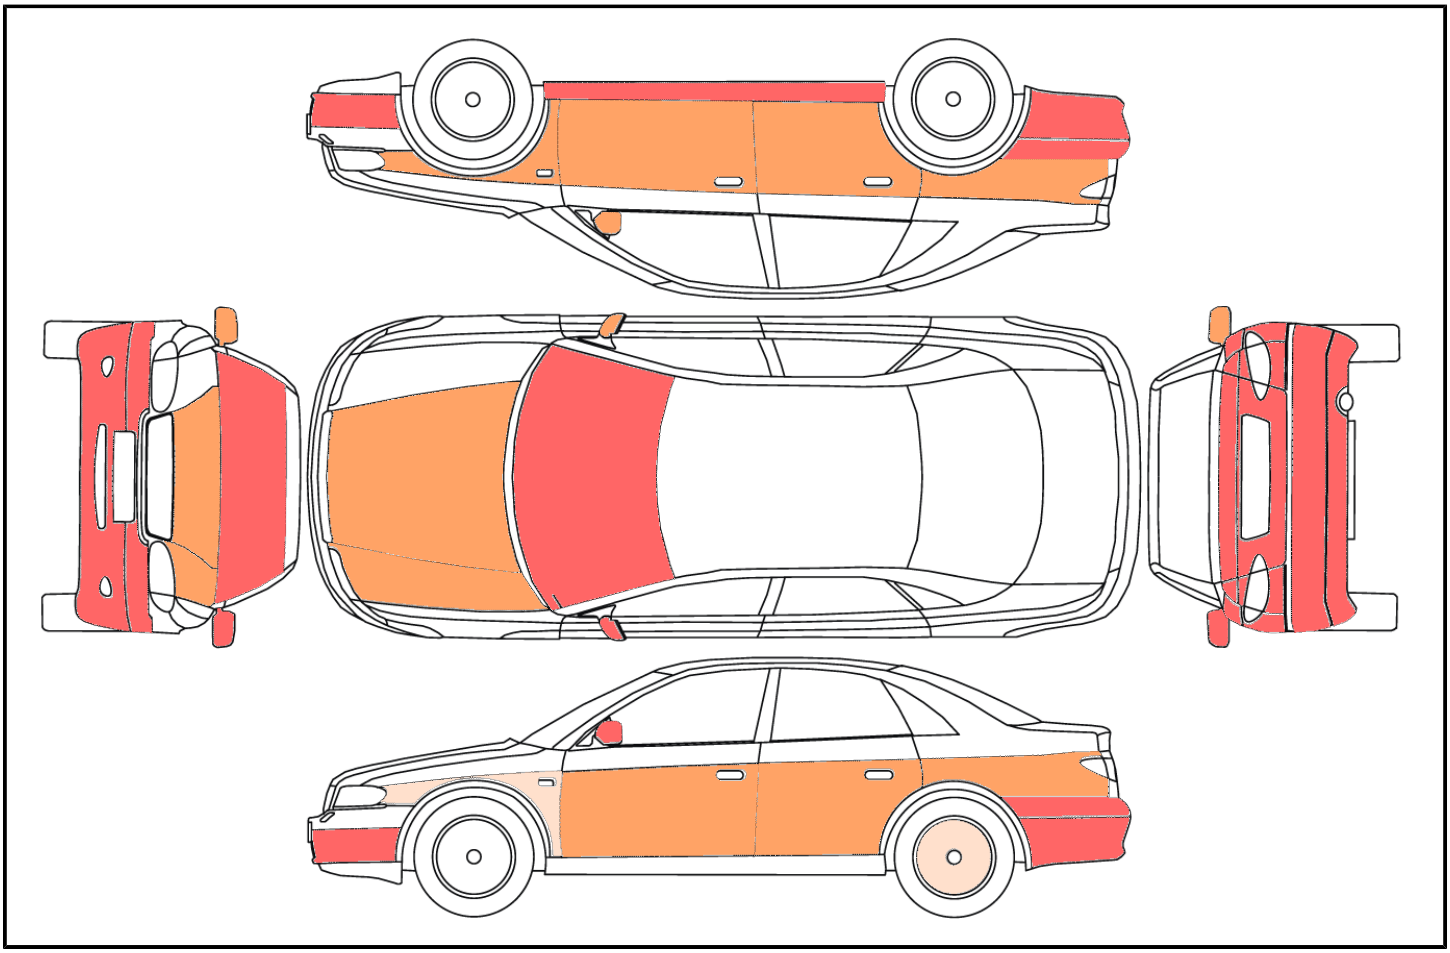
| Section | Niveau de dommage | Types de dommage | Détails | Photo |
|---|---|---|---|---|
| Pare-chocs avant | Majeur | Besoin d'un remplacement | | |

| Section | Niveau de dommage | Types de dommage | Détails | Photo |
|---|---|---|---|---|
| Capot (centre) | Modéré | Éclat de peinture, Égratignure(s) | | |
| Capot (côté aile gauche) | Modéré | Égratignure(s) | | |
| Aile avant gauche | Mineur | Bosse(s), Égratignure(s) | | |
| Pare-brise avant | Majeur | Cassure | | |
| Mirroir gauche | Majeur | Besoin d'un remplacement | | |

| Section | Niveau de dommage | Types de dommage | Détails | Photo |
|---|---|---|---|---|
| Porte avant gauche (section principale) | Modéré | Éclat de peinture, Égratignure(s) | | |
| Porte arrière gauche (section principale) | Modéré | Égratignure(s) | | |
| Aile arrière gauche | Modéré | Bosse(s), Éclat de peinture, Égratignure(s) | | |
| Pare-chocs arrière | Majeur | Besoin d'un remplacement | | |
| Arrière | Majeur | Besoin d'un remplacement | | |

| Section | Niveau de dommage | Types de dommage | Détails | Photo |
|---|---|---|---|---|
| Aile arrière droite | Modéré | Bosse(s), Éclat de peinture, Égratignure(s) | | |
| Jupe droite | Majeur | Manquant | | |
| Porte arrière droite (section principale) | Modéré | Bosse(s), Égratignure(s) | | |
| Porte avant droite (section principale) | Modéré | Bosse(s), Égratignure(s) | | |
| Mirroir droite | Modéré | Cassure | | |

| Section | Niveau de dommage | Types de dommage | Détails | Photo |
|---|---|---|---|---|
| Aile avant droite | Modéré | Éclat de peinture, Égratignure(s) | | |
| Jante arrière gauche | Mineur | Égratignure(s), Taches | | |
